E X P E R T N Í P O S U D E K

jakostního stavu dřevěné konstrukce krovu
objektu „D“

NEMOCNICE MILOSRDNÝCH SESTER SV. KARLA BOROMEJSKÉHO
(VLAŠSKÁ 36, PRAHA 1 – MALÁ STRANA)

zakázka číslo **07/008**

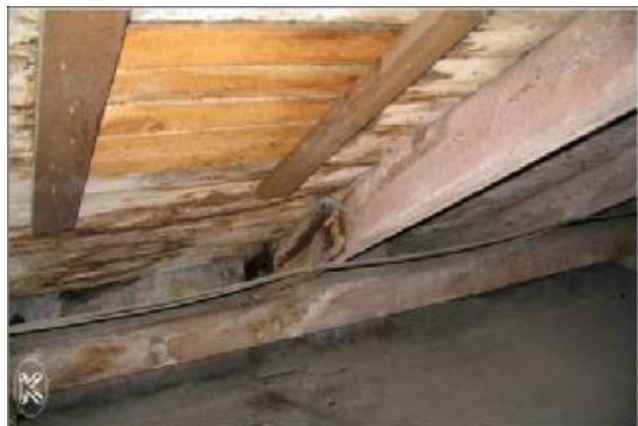
Krokev je poškozena, cca do $\frac{1}{3}$ průřezu, v místě kotvení komínové lávky dřevokaznými houbami.

obr.č. 1: lokalita 1 – krokev, v místě kotvení komínové lávky, poškozená dřevokaznými houbami

Prvky hloubkově poškozené do $\frac{1}{3}$ průřezu je nutno mechanicky zbavit destrouvané vrstvy, konzervovat a dle hloubky poškození a průřezu prvku zesílit vhodně navrženou příložkou. Případně poškozenou část vyříznout a nahradit novým, důkladně chemicky ošetřeným dřevem. Před vložením příložek či nových částí prvků je nutné ošetřit i všechny řezné plochy.

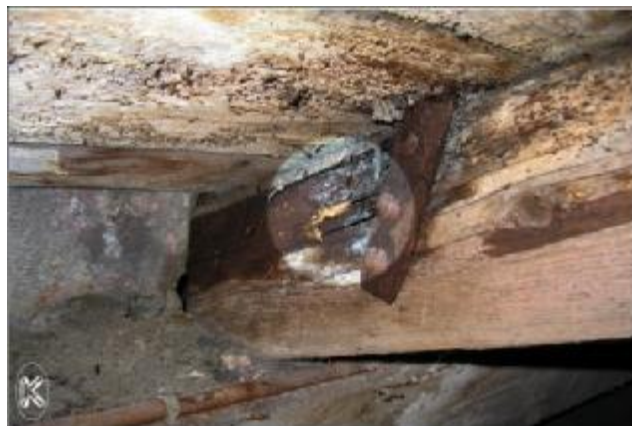
obr.č. 2: lokalita 1 – krokev, v místě kotvení komínové lávky, poškozená dřevokaznými houbami; detail

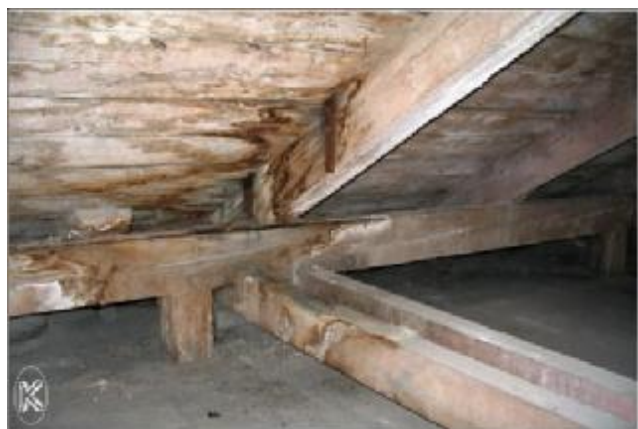
Krokev plné vazby je poškozena, cca do $\frac{1}{3}$ průřezu, v místě kotvení komínové lávky dřevokaznými houbami. Povrchově je poškozena i dřevěná kleština, ve vertikální rovině, pod krokví, resp. pod poškozenou částí krokve.

obr.č. 3: lokalita 2 – krokev plné vazby, v místě kotvení komínové lávky, a kleština poškozené dřevokaznými houbami

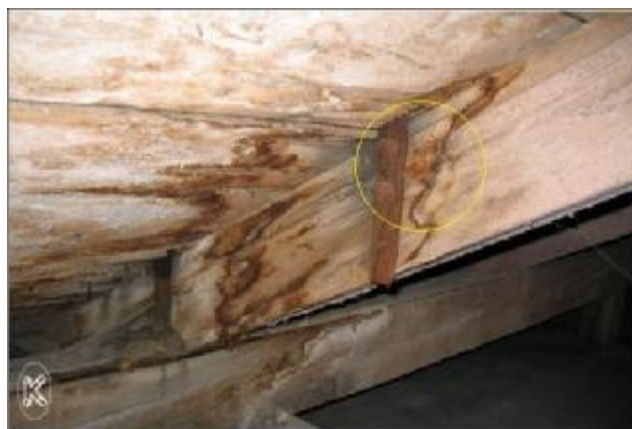
obr.č. 4: lokalita 2 – krokev plné vazby, v místě kotvení komínové lávky, poškozená dřevokaznými houbami; detail

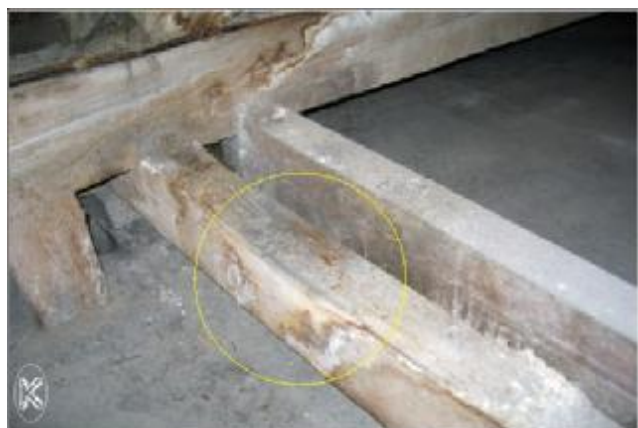
obr.č. 5: lokalita 2 – kleština plné vazby poškozená dřevokaznými houbami; detail

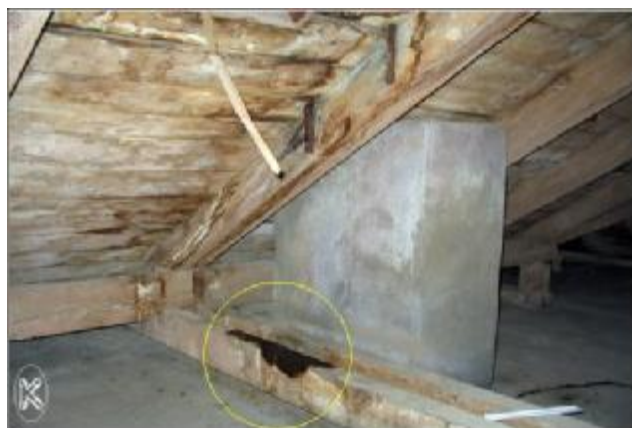
Kolem kotvení komínové lávky ke krokvi plné vazby, výrazně zatéká srážková voda. Na kleštině, pod kotvením komínové lávky, byla naměřena povrchová vlhkost dřeva 60,2%.

obr.č. 6: lokalita 3 – zvýšená vlhkost kleštiny v místě zatékání srážkové vody kolem kotvení komínové lávky

- u konstrukčních prvků které jsou v kontaktu se zdivem (pozednice) nebo u nich hrozí zatékání srážkové vody (prvky v okolí komínů), či kondenzace vzdušných par, provést sanaci nejlépe metodou nízkotlaké injektáže fungicidu do předvrtaných otvorů (v šachovnicovém rozložení), nebo konstrukci sanovat borovými patronami vloženými do předvrtaných otvorů (rozmístění stejné jako u nízkotlaké injektáže). Oba způsoby je také možné vzájemně kombinovat.

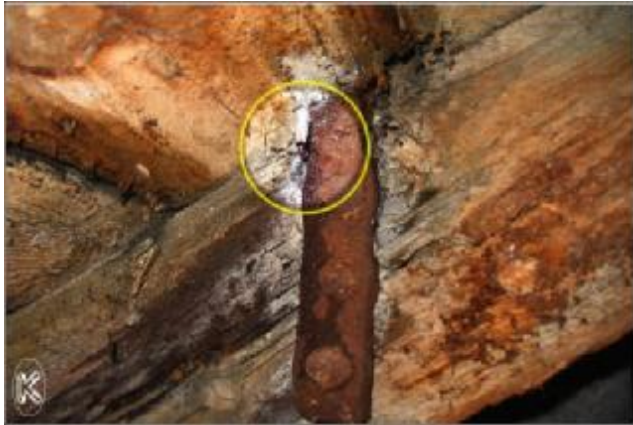
obr.č. 7: lokalita 3 – detail zatékání srážkové vody kolem kotvení komínové lávky

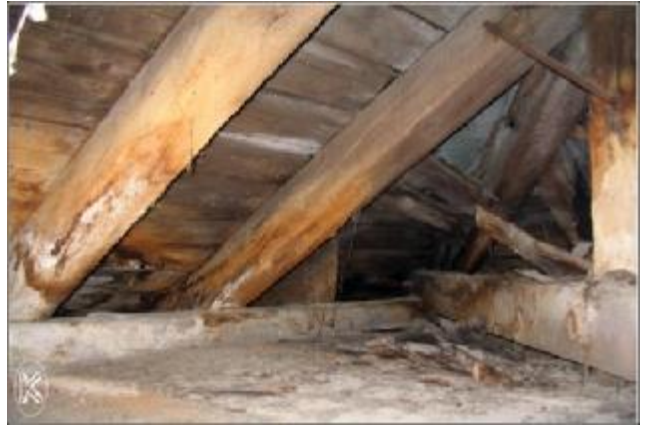
V celé lokalitě je výrazně destruováno plné prkenné bednění střešního pláště. Došlo zde také k lokální destrukci vazeb krovové konstrukce – uvolnění tesařských spojů. Tato část konstrukce krovu je špatně přístupná, proto nelze přesně specifikovat rozsah poškození.

obr.č. 8: lokalita 4 – výrazné poškození střešního pláště

- demontovat střešní plášť a důkladně posoudit jakostní stav krokví z horních ploch pod prkny plného bednění a konstrukční prvky v části konstrukce krovu, je které je vestavěna půdní vestavba.

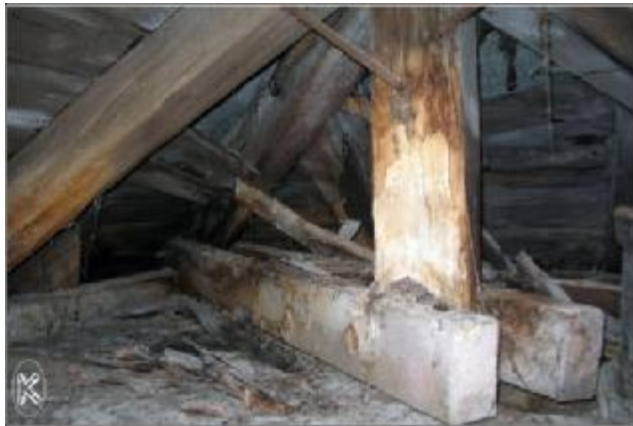
obr.č. 9: lokalita 4 – výrazné poškození střešního pláště

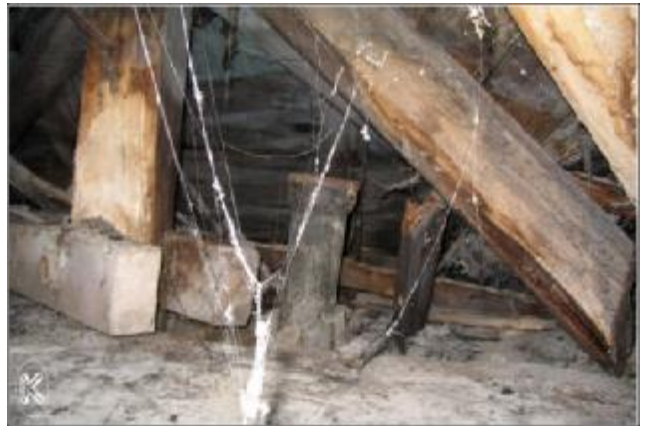
obr.č. 10: lokalita 4 – výrazné poškození střešního pláště a krokev uvolněná z tesařského spoje

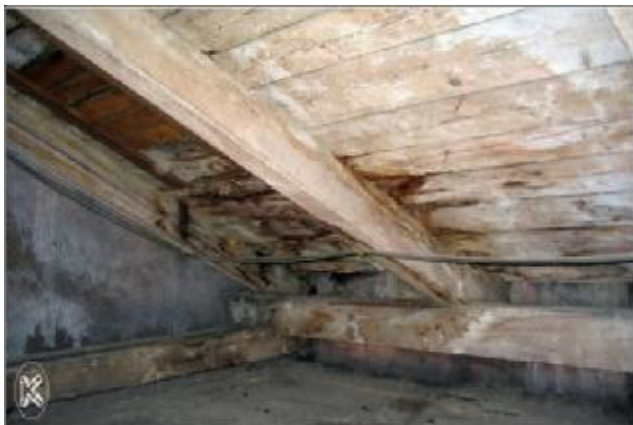
Do půdního prostoru lokálně zatéká srážková voda narušeným střešním pláštěm, kolem kotvení komínových lávek a kolem revizních otvorů – vikýřů.

obr.č. 11: mapy, stopy po zatékání srážkové vody, na prknech plného bednění

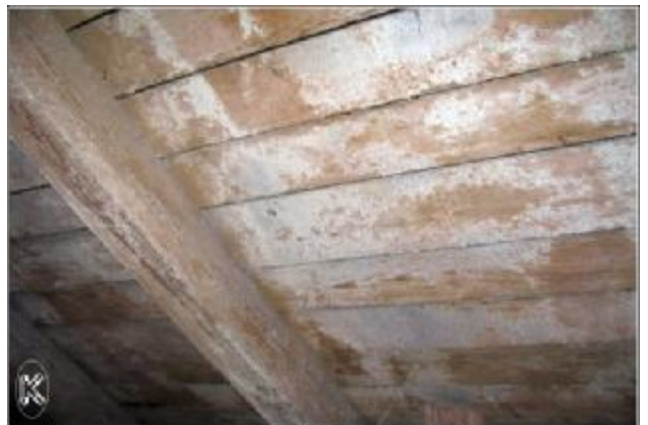
Konstrukční prvky posuzované části konstrukce krovu jsou povrchově poškozeny, rozvlákněny, chemickými reakcemi dlouhodobě používaných nátěrů, nejčastěji protipožárního charakteru, se dřevem. Zbytky těchto nátěrů jsou na konstrukčních prvcích i prknech plného bednění zřejmé. Nejvýraznější pokles jakostních vlastností, způsobený biotickými činiteli – dřevokaznými houbami, dřevěných konstrukčních prvků byl zjištěn ve čtyřech lokalitách. Tyto lokality jsou schematicky vyznačeny v poskytnutém půdorysu posledního podlaží (podkroví) objektu a popsány v kapitole 4.2. U plného bednění střešního pláště jsou patrné lokální výměny, v minulosti bioticky znehodnocených, jednotlivých prken.

obr.č. 12: zbytky protipožárního nátěru na prknech plného bednění

- u nově zpřístupněných konstrukčních prvků dodatečně stanovit jejich jakostní stav – případný rozsah biotického poškození.
- všechny zpřístupněné dřevěné prvky mechanicky očistit, odstranit z jejich povrchu zbytky mechanických nečistot, starých nátěrů, kůry a povrchového biotického a abiotického poškození (prach, chemicky rozvlákněné dřevo, staré nátěry).

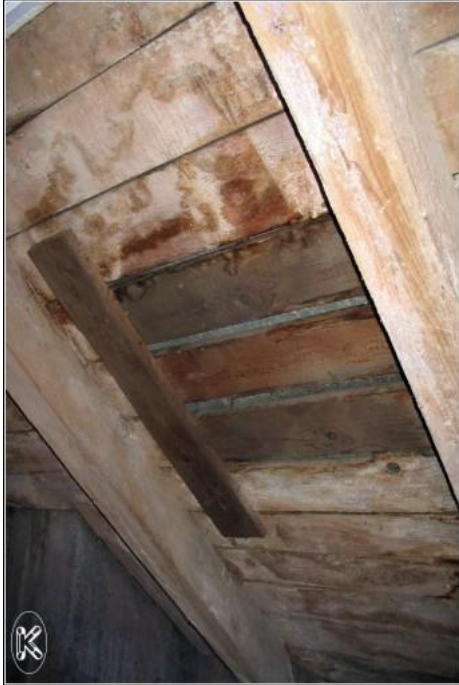
obr.č. 13: lokální výměna prken plného bednění

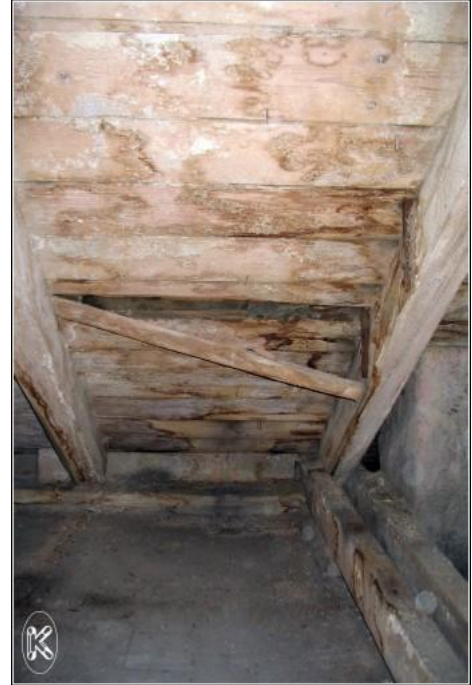
obr.č. 14: lokální poškození plného bednění

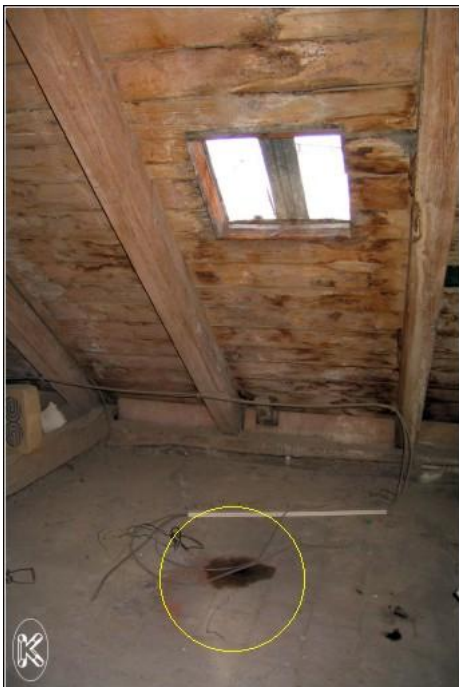
obr.č. 15: zatékání srážkové vody kolem re-
vizního otvoru

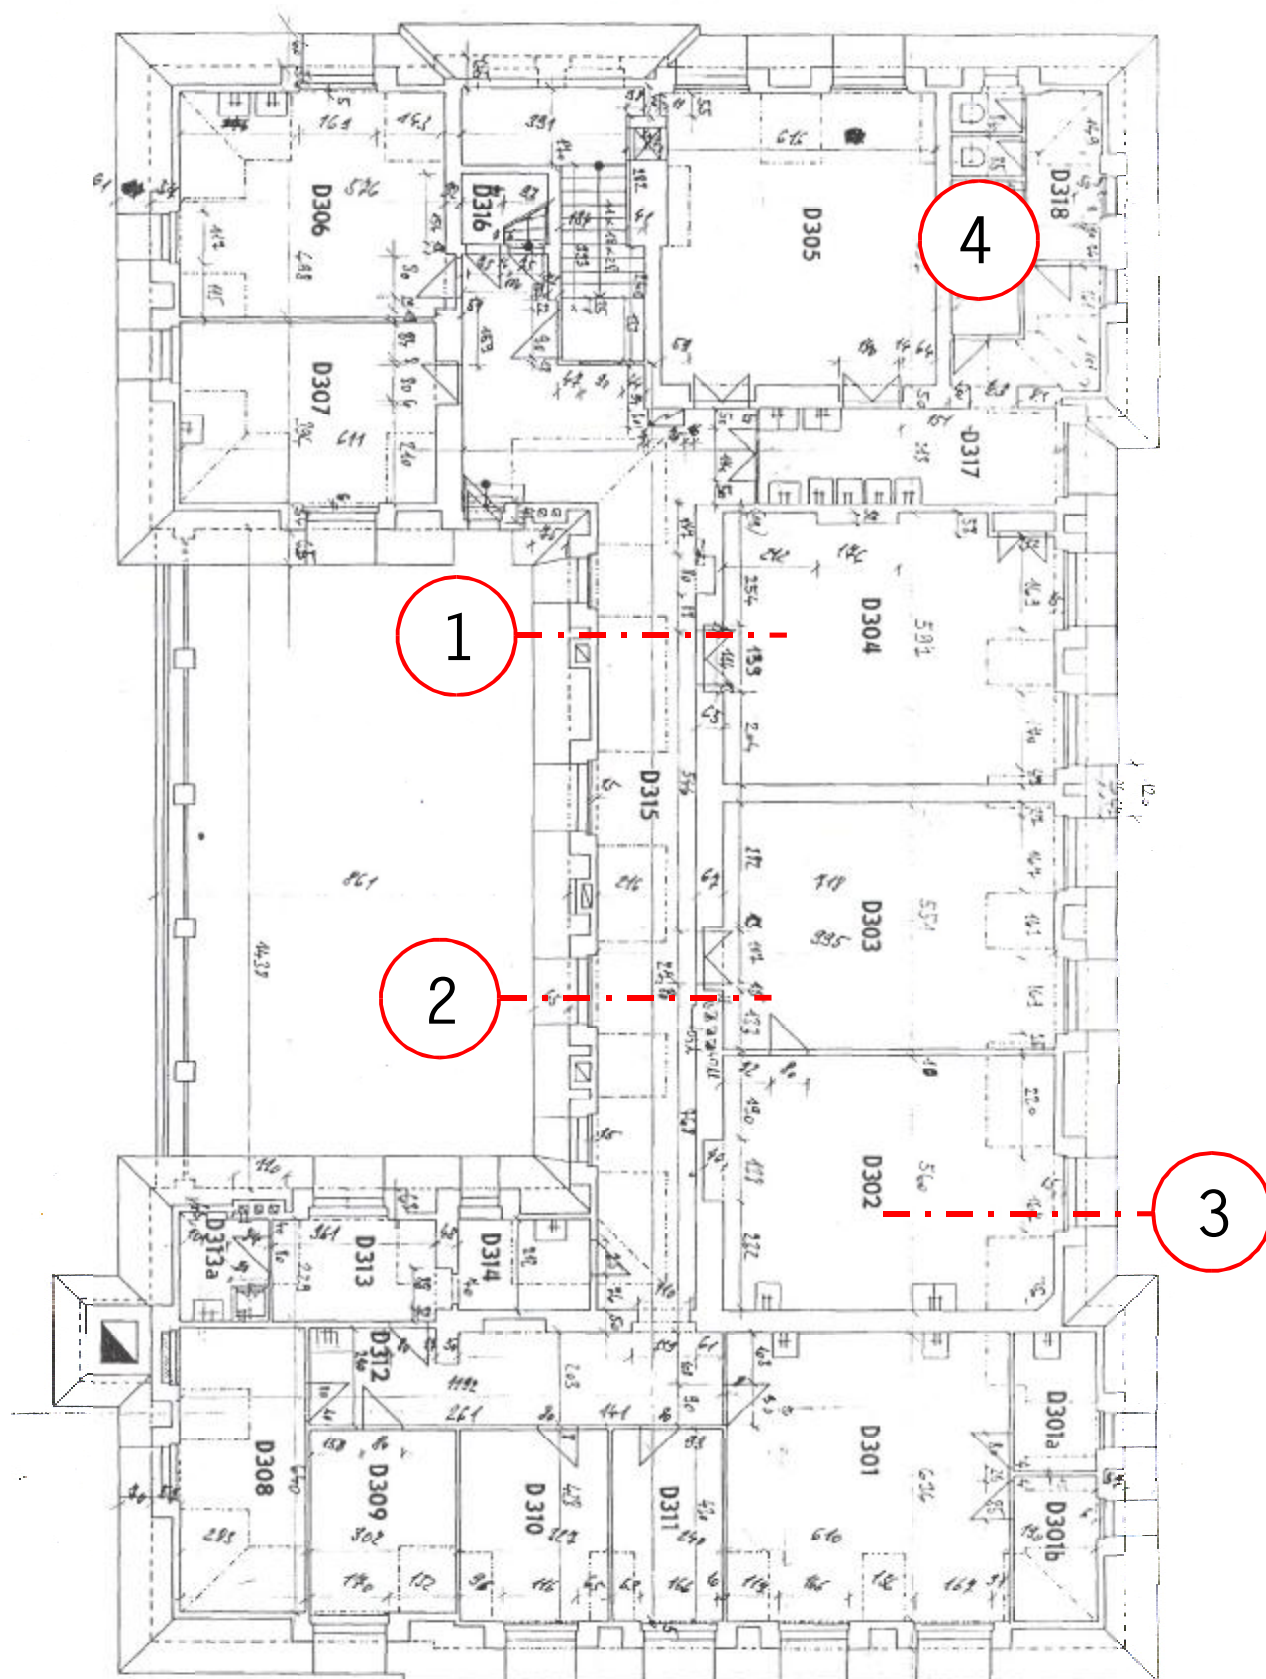
SCHEMATICKÉ VYZNAČENÍ BIOTICKY DESTRUOVANÝCH KONSTRUKČNÍCH PRVKŮ
(LOKALIT) POSUZOVANÉ HŘEBENOVÉ ČÁSTI KONSTRUKCE KROVU
"NEMOCNICE MILOSRDNÝCH SESTER SV. KARLA BOROMEJSKÉHO"
VLAŠSKÁ 36, PRAHA 1 - MALÁ STRANA

OZNAČENÍ LOKALITY S LOKALIZOVANÝM BIOTICKÝM POŠKOZENÍM
POSUZOVANÉ ČÁSTI DŘEVĚNÉ KONSTRUKCE KROVU
